Wartburg-Motorwagen von 1899 soll wieder richtig fahren

Der BMW-Vorgänger wird in Eisenach mit einem 3D-Scanner vermessen. Defekte Teile sollen nachgebaut werden

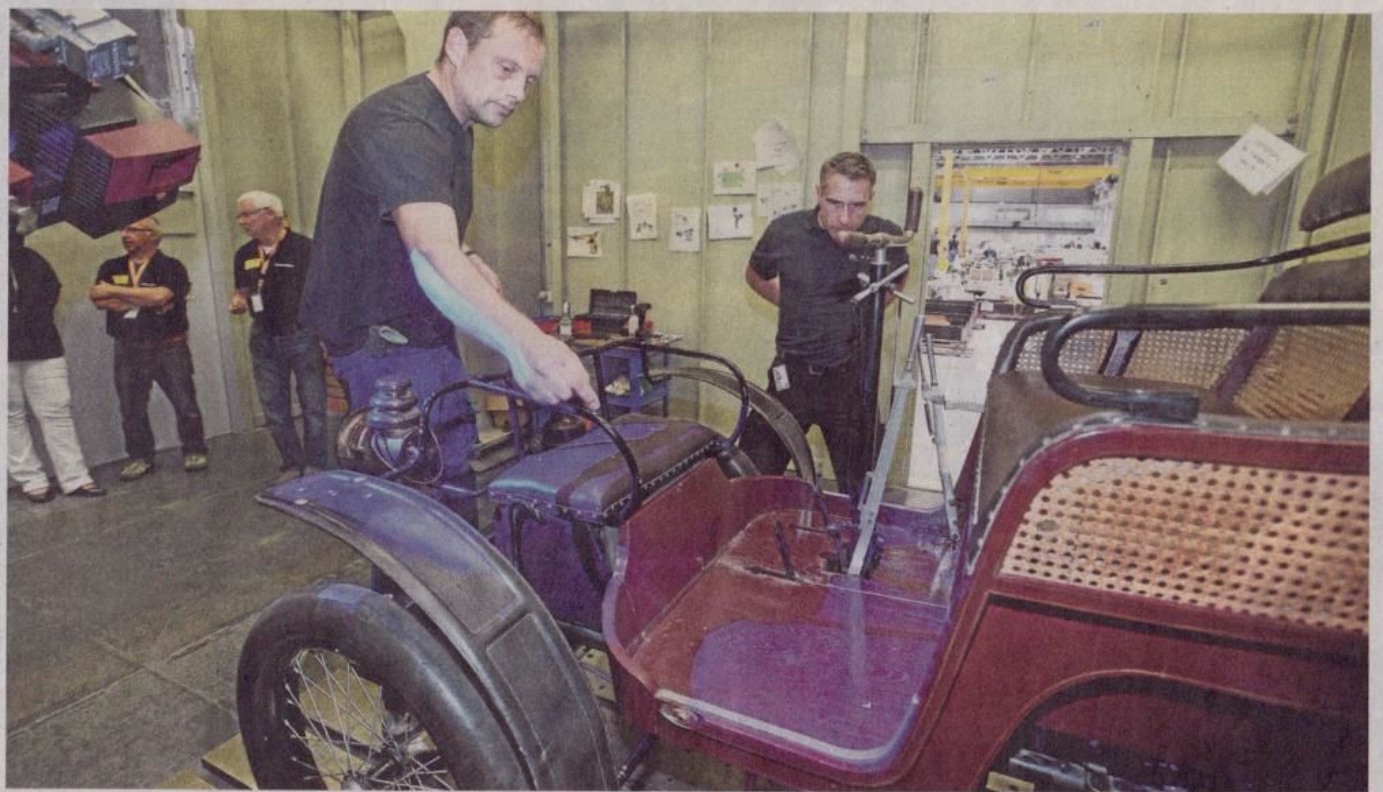
Die Mitarbeiter Christian König (links) und Marcus Wolf versehen den Motorwagen in der Messzelle im Werk Eisenach der BMW Group mit Orientierungspunkten für den 3D-Scanner. In dem blauen Licht sind feine parallele Licht-Streifen, die die Abtastung erleichtern.

Der Mess-Kopf besitzt einen Starklichtprojektor, der Licht in feinen, parallel verlaufenden blauen Streifen über das Objekt schickt. Zwei Kameras, die wie Augen des Menschen positioniert sind, fangen die Messdaten ein. Die Anlage arbeitet auf einen dreihundertstel Millimeter genau. „Jeder Messpunkt ist 0,15 Millimeter auseinander“, sagt Marcus Wolf, der schätzt, dass weit mehr als eine Millionen Messpunkte und ein ganzer Arbeitstag für die Vermessung des Motorwagens nötig werden.

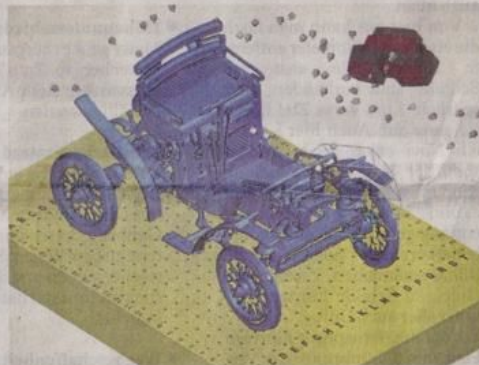
Zunächst wurde ein Spielzeug-Modell vom Motorwagen eingescannt, um die Messanlage vorzubereiten.

Auf die 3D-Messung bereitet sich BMW-Mitarbeiter Marcus Wolf mittels eines Spielzeugs vor. „Ich habe ein kleines Modell des Motorwagens gescannt und die Daten auf Originalgröße gezogen, um die erforderlichen Positionen des Messkopfes zu

ermitteln“, erklärt er. Allein für eine Fahrzeugseite seien 56 Positionen nötig; vermutlich kommen noch weitere hinzu.
